Giño Morales

i2C  
iPhone 7P

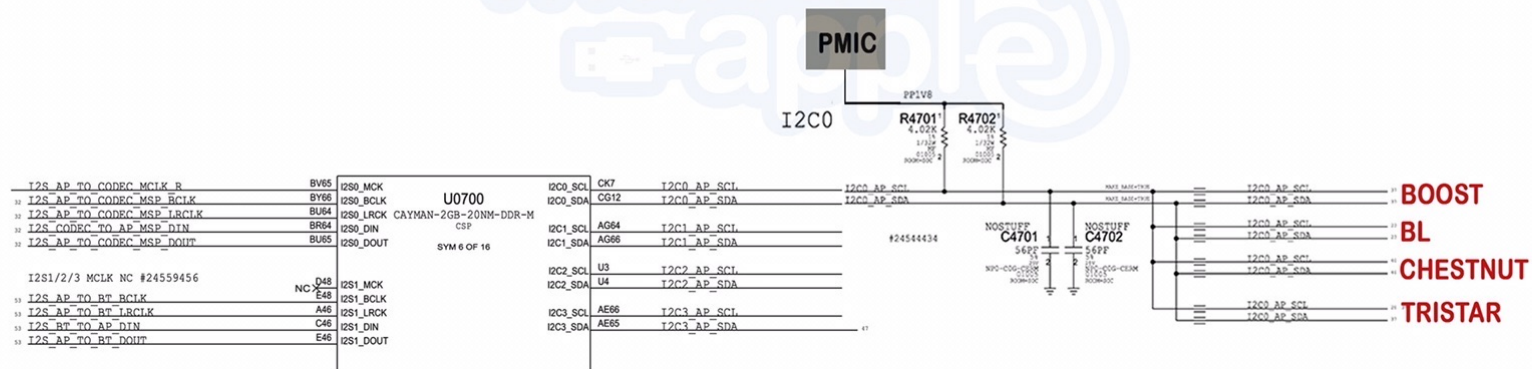
REINICIOS DE CONSUMO 0.000-0.120 SIN IMAGEN  
SIN RECONOCIMIENTO DE LA PC

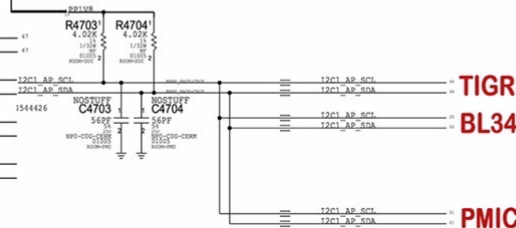
PMIC  
I2C1

TIGRIS  
BL34 \*SOLO EN 7 PLUS  
PMIC

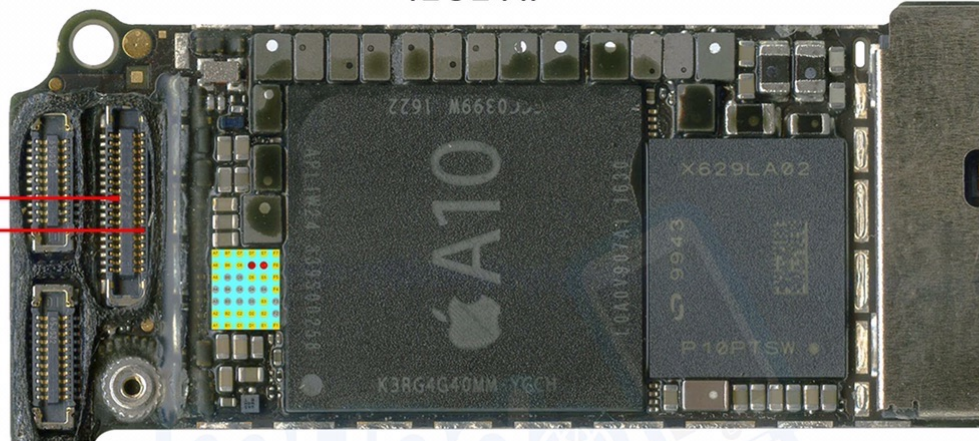
REINICIOS DE CONSUMO 0.000-0.060 SIN IMAGEN  
SIN RECONOCIMIENTO DE LA PC

490 (6K60)  
1.798V  
I2C ALS CONVOY SCL

490 (6K90)  
1.798V  
I2C ALS CONVOY SDA

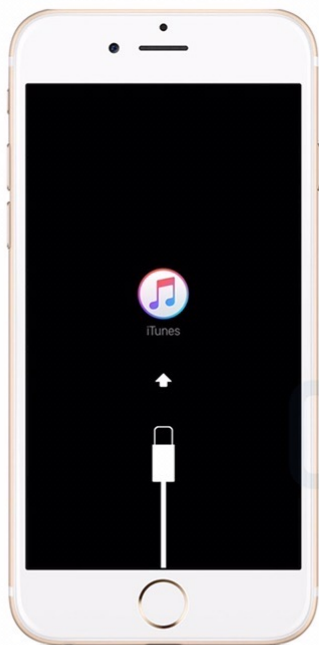
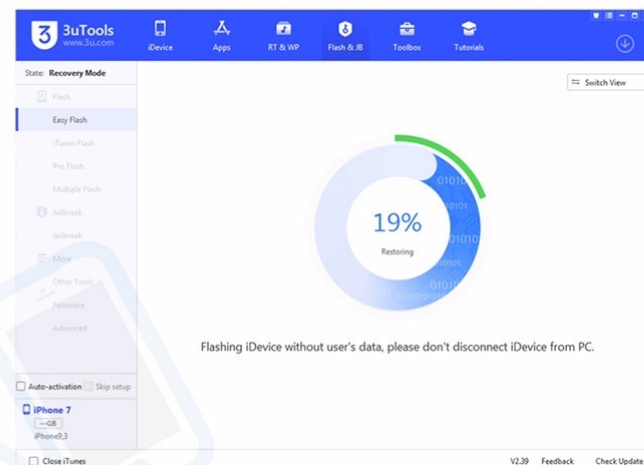
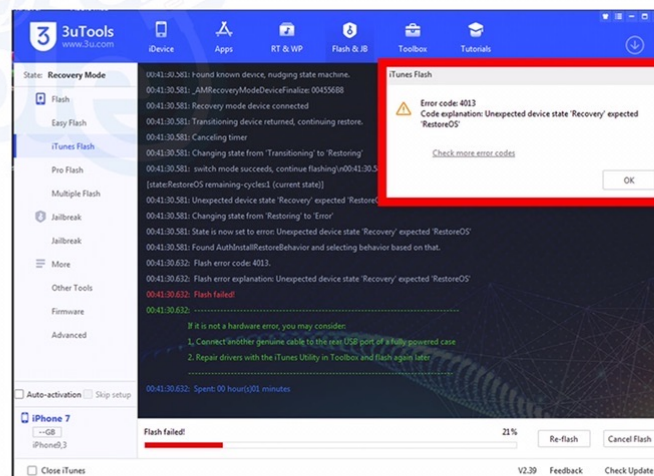
## I2C2 AP (AMPLIFICADOR SUPERIOR FLEX FCAM)

REINICIOS DE CONSUMO 0.000-0.240 CON IMAGEN  
CON RECONOCIMIENTO DE LA PC RECOVERY  
ERROR 4013

AMPLIFICADOR SUPERIOR  
FLEX CAMARA FRONTAL

1-EL EQUIPO SE QUEDARA EN EL LOGO Y REALIZARA UN REINICIO (QUEDANDO EN EL LOGO)

2- CONSUMO EN LA FUENTE NORMAL LLEGANDO A 250 mA APROX, HASTA EL REINICIO

3- PUEDE ENTRAR A RECOVERY O DFU DETECTANDO LA PC

4- AL RESTAURAR EL EQUIPO APARECERA EL LOGO Y REALIZARA UN REINICIO

5-EN LA RESTAURACIÓN 3UTOOLS QUEDARA EN 19%. ERROR PRESENTADO: 4013 QUEDANDO EN RECOVERY

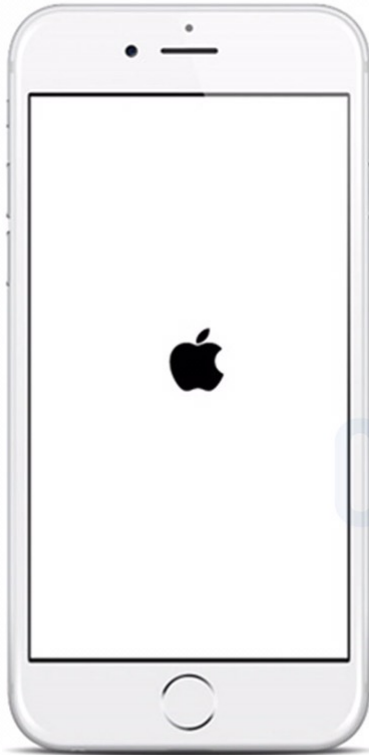
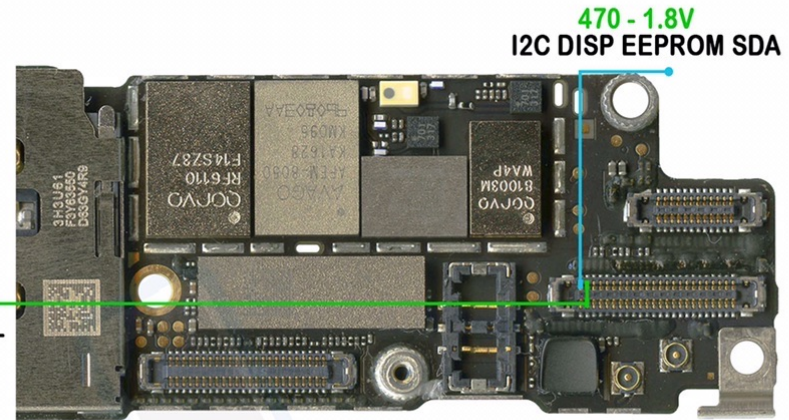
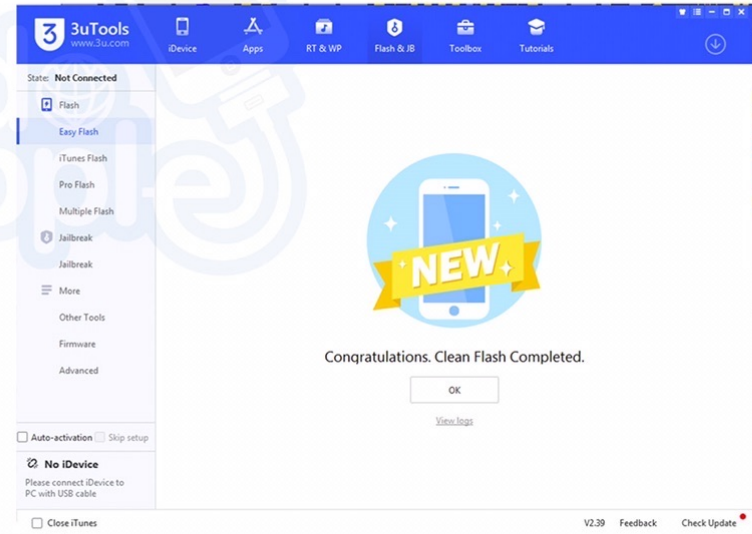
## i2C3 (DISPLAY, MIC1-MIC2)

470 - 1.8V  
I2C DISP EEPROM SCL

- 1-EL EQUIPO SE QUEDARA EN EL LOGO POR 5 SEG. Y REALIZARA UN REINICIO (QUEDANDO EN EL LOGO)
- 2- CONSUMO EN LA FUENTE NORMAL LLEGANDO A 300 mA APROX Y REALIZANDO UN REINICIO
- 3- PUEDE ENTRAR A RECOVERY O DFU DETECTANDOLO LA PC
- 4- EN LA RESTAURACIÓN EL EQUIPO CONCLUIRA DE MANERA NORMAL
- 5-AL INICIAR EL EQUIPO QUEDARA EN EL LOGO NUEVAMENTE (PASOS ANTERIORES)

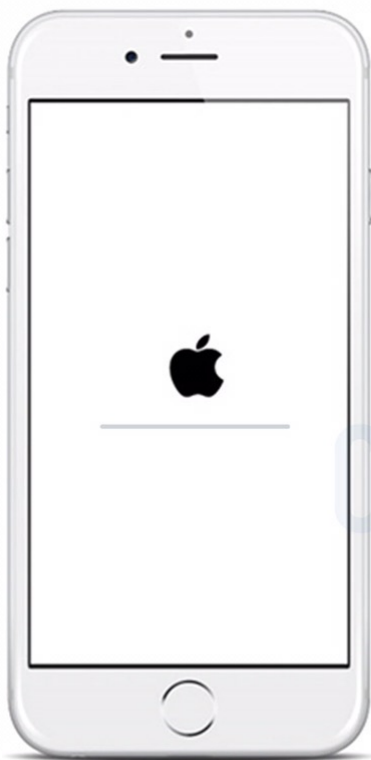
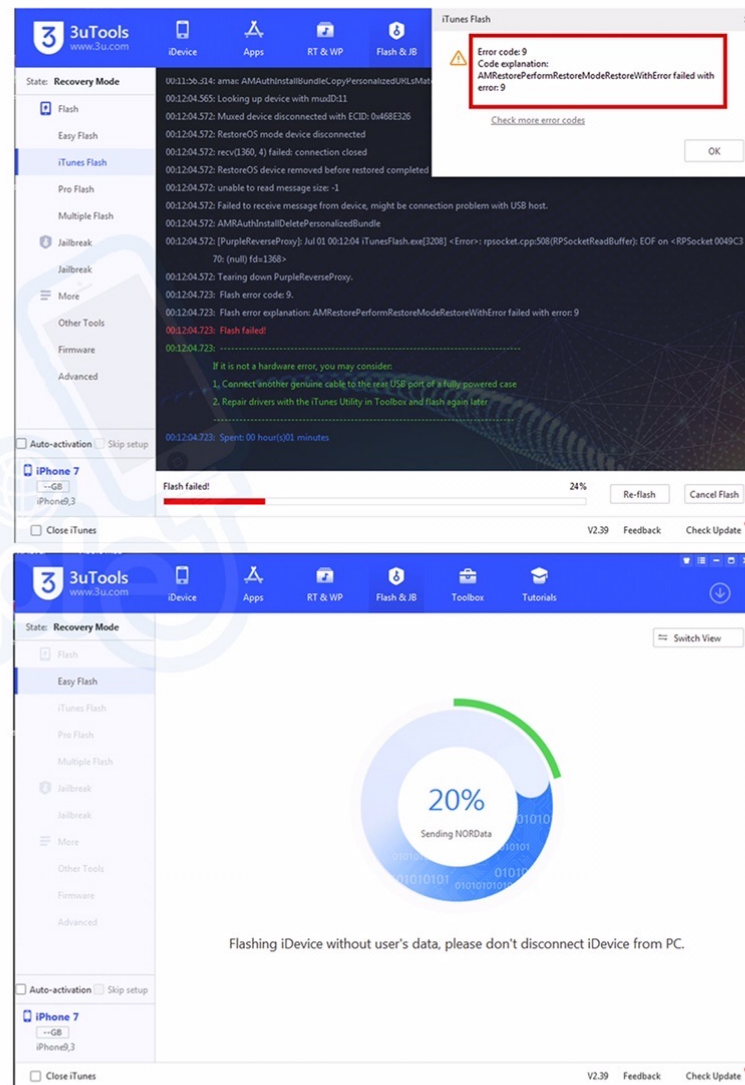
## I2C5 EEPROM

- 1-EL EQUIPO SE QUEDARA EN EL LOGO POR 1 MIN. Y REALIZARA UN REINICIO (QUEDANDO EN EL LOGO)
- 2- CONSUMO EN LA FUENTE NORMAL LLEGANDO A 400 mA APROX Y QUEDANDO EN 150 mA APROX, HASTA EL REINICIO
- 3- PUEDE ENTRAR A RECOVERY O DFU DETECTANDO LA PC
- 4- AL RESTAURAR EL EQUIPO APARECERA LA BARRA DE AVANCE DEL SOFTWARE, PERO NO INICIA
- 5-EN LA RESTAURACIÓN 3UTOOLS QUEDARA EN 20%. ERROR PRESENTADO: 9

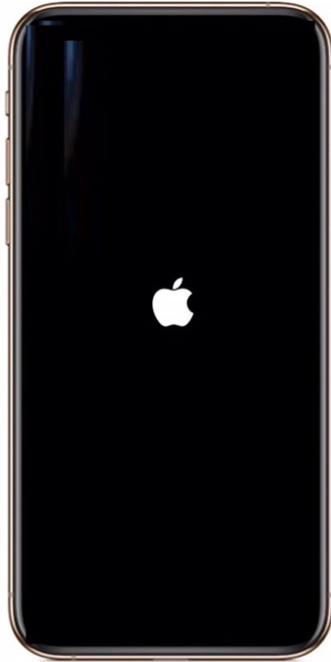
## I2C0 AP TO SAKONNET SCL/SDA

- 1 EQUIPO EN EL LOGO 4 SEG BOOTLOOP
- 2 CONSUMO 240 mA HASTA EL REINICIO

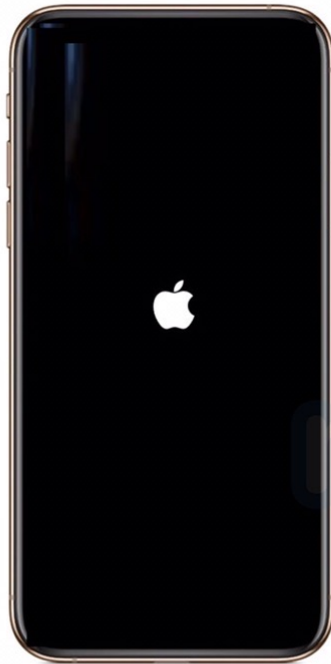
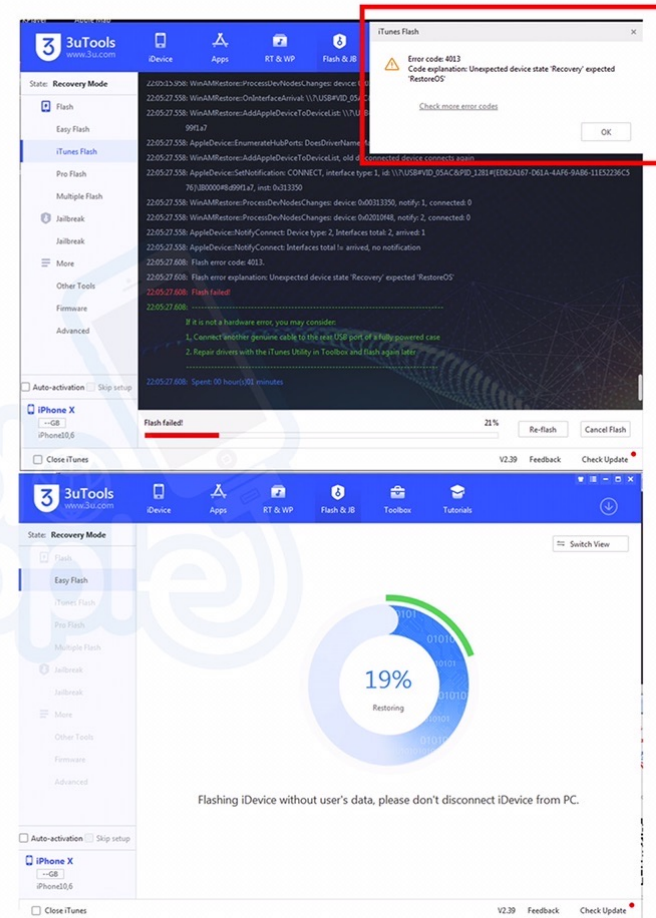
## I2C0 AP TO SAKONNET SCL/SDA

- 1 EL EQUIPO ENTRA EN RECOVERY Y ES DETECTADO POR LA PC
- 2 EN LA RESTAURACIÓN QUEDA EN 19% Y DANDO ERROR 4013
- 3 EL EQUIPO QUEDARA EN MODO RECOVERY

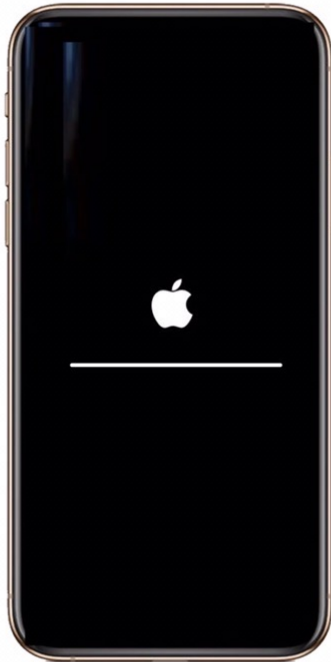
## I2C1 AP TO MIC1-2 SCL/SDA

- 1 EQUIPO EN EL LOGO 8 SEG BOOTLOOP
- 2 CONSUMO NORMAL A 240 mA HASTA EL REINICIO
- 3 RESTAURA NORMAL, EL EQUIPO SE REINICIA IGUAL

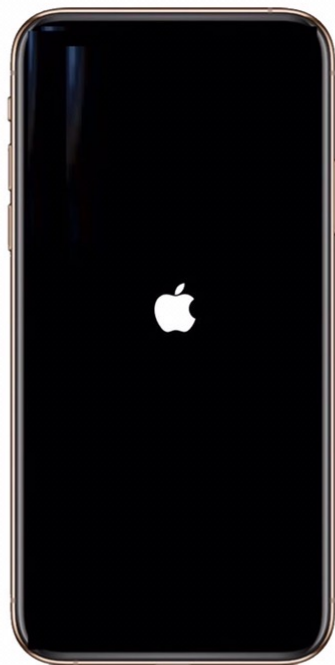
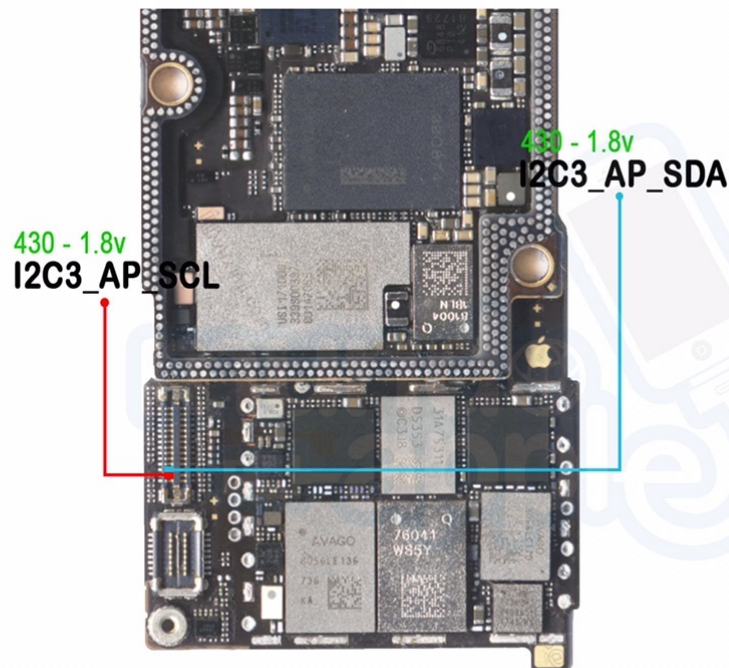
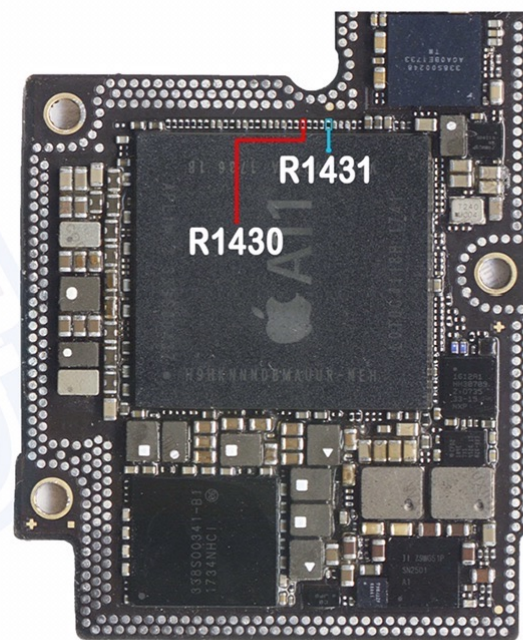
## I2C3 AP TO ACORN-TOUCH SCL/SDA

- 1 EQUIPO EN EL LOGO 10 SEG BOOTLOOP
- 2 CONSUMO NORMAL A 240 mA HASTA EL REINICIO
- 3 ENTRA EN RECOVERY, AL RESTAURAR QUEDA EN 19%
- 4 EN LA RESTAURACION DA ERROR 4013, QUEDA EN RECOVERY

- 1 DESCONECTE EL FLEX DEL TOUCH
- 2 VERIFIQUE LOS VALORES MARCADOS Y DE SEGUIMIENTO

- 1 VERIFIQUE LA INTEGRIDAD DE LAS RESISTENCIAS
- 2 EN TRASPLANTE O REBALLING DE CPU ES COMUN EL DESPRENDIMIENTO DE LAS RESISTENCIAS

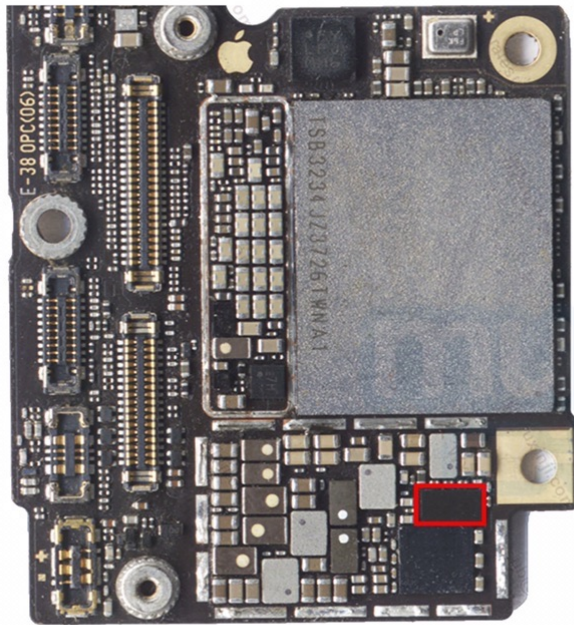
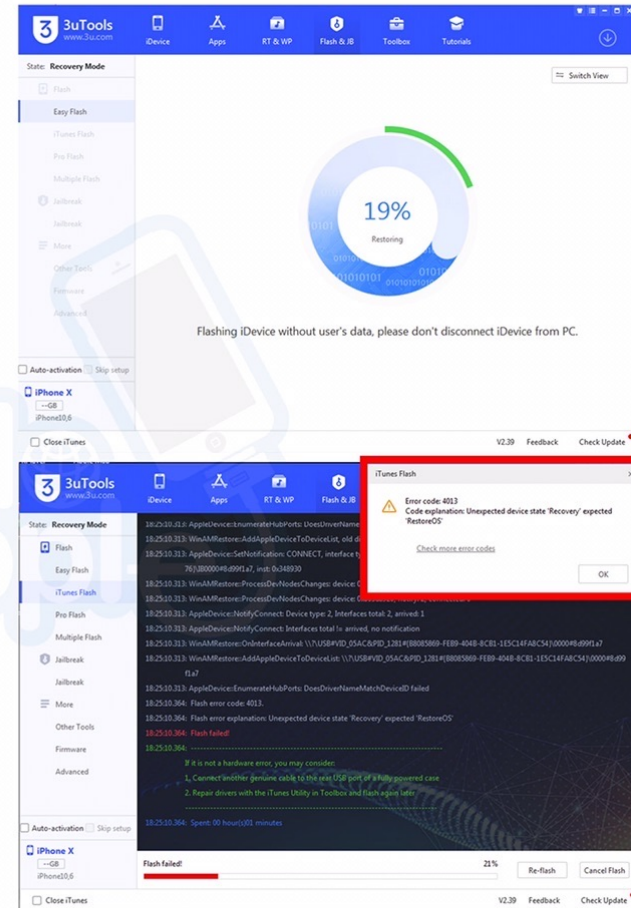
## I2C3 AP TO ACORN-TOUCH SCL/SDA

EN ESTE MODELO EL ACORN ESTA EN UNA ZONA DONDE SE GENERA ZARRO POR EQUIPOS MOJADOS, GENERANDO LOS SINTOMAS MENCIONADOS

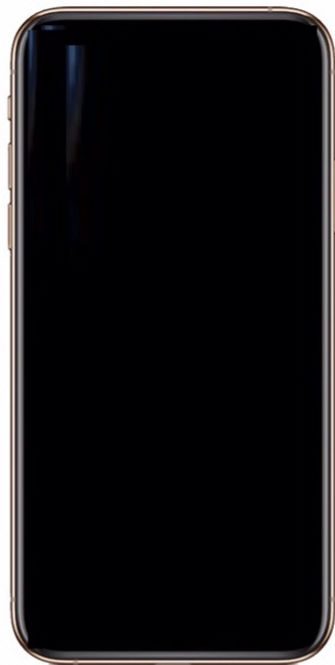
## I2C0 SMC SCL/SDA

- 1 EQUIPO SIN IMAGEN
- 2 CONSUMO DE 100mA FIJOS POR 20 SEG APROX  
DESPUES CONSUME NORMAL Y BAJA A 40mA, REINICIA
- 3 NO ENTRA A DFU, NO RECOVERY

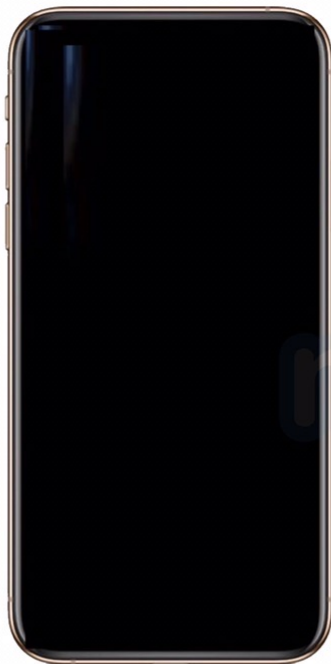
## I2C1 SMC SCL/SDA

- 1 EQUIPO SIN IMAGEN
- 2 CONSUMO DE 60mA-240mA CON REINICIOS
- 3 NO ENTRA A DFU, NO RECOVERY
